5580 P 000 AA

CONNECT

AbleSEN der CD schwierig, Aktualisierung der Software und Kontrolle der Audio-Einstellungen - Kundendienstlösung

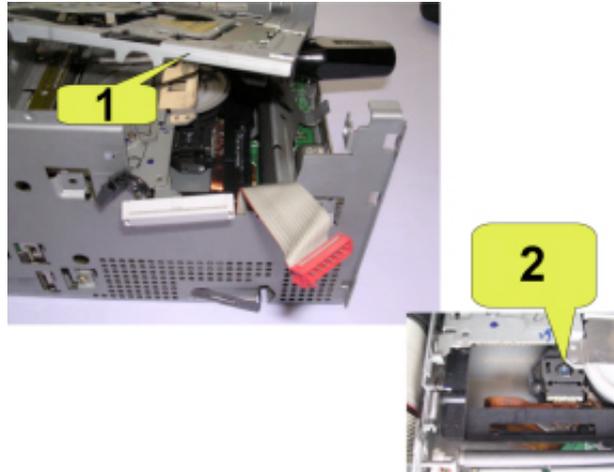
Abb. 9

- Linse des CD-Lesers verschmutzt oder mechanische Probleme des CD-Lesers
- CD-Mappen und/oder Musik-CD verschmutzt und/oder zerkratzt

- Leicht den Deckel anheben (1 - Abb. 9).
- Die Linse (2 - Abb. 9) mit einem Baumwollstäbchen (Ohrstäbchen), das in Isopropylalkohol eingetaucht wurde, reinigen (mit leichten Drehbewegungen im Uhrzeigersinn und gegen den Uhrzeigersinn) und dann trocknen lassen.
- Nach der Reinigung, den Connect in umgekehrter Reihenfolge zum Auseinanderbau wieder zusammenbauen.

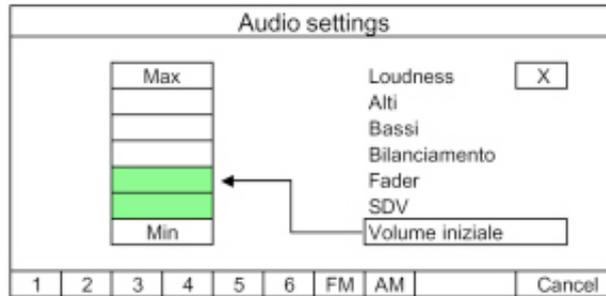
Abb. 11

- Das Logo Bose wird zusammen mit der Zustandsanzeige nur angezeigt, wenn der Connect mit einer Bose-Anlage ausgestattet ist.
- Ist eine Bose-Anlage vorhanden, ist Loudness immer aktiv und kann nicht vom Benutzer deaktiviert werden.
- Beim Einschalten des Connect ist die Lautstärke immer die, die in "Anfangslautstärke" eingestellt ist und nicht die letzte, die beim Ausschalten des Connect eingestellt war.
- Ab der Software-Version 4.23 ist die voreingestellte Lautstärke etwas leiser.

Die Anfangslautstärke kann im Untermenü Audio/Einstellungen/Anfangslautstärke gewählt werden (Abb. 11).
